特別報告

「西仙台ゴルフ場メガソーラー発電所火災の問題点と教訓」

2024/4/15

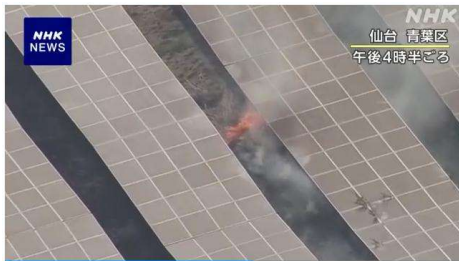
この火事で、下草やソーラーパネル、それにケーブルなどが、およそ3万7500平方メートルにわたって焼けたということです。けがをした人は、いませんでした。消防によりますと、鎮火までに時間がかかったのは、火災の規模が大きかったほか、放水による感電のおそれもあり、慎重に消火活動に対応したためだということです。

仙台 青葉区 メガソーラー発電所火災 発生から約22時間で鎮火

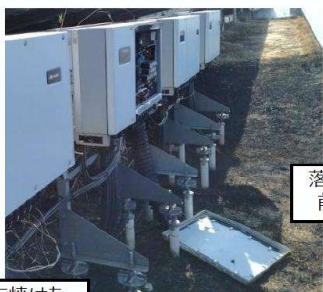
PCSの外観

予防課によると、同発電所に400台あるパワコンのうち1台で、内部にある複数のコンデンサーが何らかの要因で絶縁劣化し、短絡(ショート)による発熱で、パワコンが着火した。発生したパワコン内の圧力が高まった結果、前面カバーが吹き飛び、飛散したコンデンサーから枯草などに燃え移った。当時は晴天続きで下草が乾燥し、風速約4分の東寄りの風も吹き、燃え広がりがやすい条件が重なっていた。

- ①PCS内部部品（コンデンサ）が故障（原因は不明）
- ②PCS内部の温度上昇、圧力上昇により筐体が破損し、PCSの前面カバーが落下
- ③さらにコンデンサが燃えた状態で飛散し、**周囲の下草等に引火。発電所内に延焼。**

落下したPCS
前面カバー

PCSの下に焼けた
枯れ草がみられる

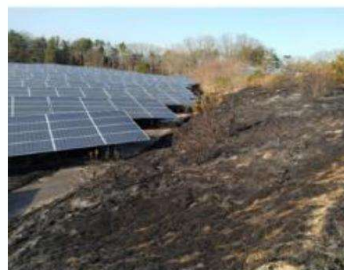
現場焼損状況

- 事故発生時、発電所の下草は枯れており、数日間晴天が続いたことから乾燥し、容易に燃えやすい状態であった。また当日は風が吹いており（最大瞬間風速10.1m/s）延焼しやすい環境要因が重なっていた。
