特別報告

「西仙台ゴルフ場メガソーラー発電所火災の問題点と教訓」

2024/4/15

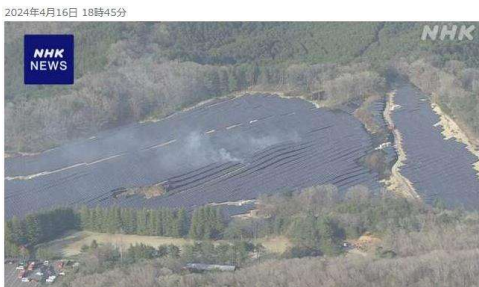
この火事で、下草やソーラーパネル、それにケーブルなどが、およそ3万7500平方メートルにわたって焼けたということです。けがをした人は、いませんでした。消防によりますと、鎮火までに時間がかかったのは、火災の規模が大きかったほか、放水による感電のおそれもあり、慎重に消火活動に対応したためだということです。

仙台 青葉区 メガソーラー発電所火災 発生から約22時間で鎮火

予防課によると、同発電所に400台あるパワコンのうち1台で、内部にある複数のコンデンサーが何らかの要因で絶縁劣化し、短絡(ショート)による発熱で、パワコンが着火した。発生したパワコン内の圧力が高まった結果、前面カバーが吹き飛び、飛散したコンデンサーから枯草などに燃え移った。当時は晴天続きで下草が乾燥し、風速約4分の東寄りの風も吹き、燃え広がりがやすい条件が重なっていた。

- ①PCS内部部品（コンデンサ）が故障（原因は不明）
- ②PCS内部の温度上昇、圧力上昇により筐体が破損し、PCSの前面カバーが落下
- ③さらにコンデンサが燃えた状態で飛散し、**周囲の下草等に引火。発電所内に延焼。**
